# Sanierung Eckhaus Haffnerstrasse Solothurn

2014-2015

Sanierung Gebäudehülle, Haus Jahrgang 1922. Ersatz  
Gasheizung durch Luft-Wasser-Wärmepumpe

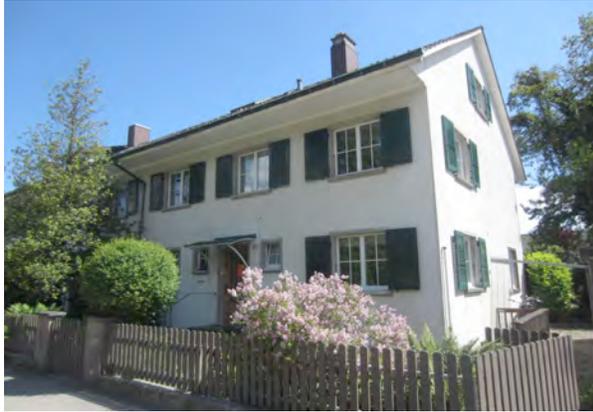
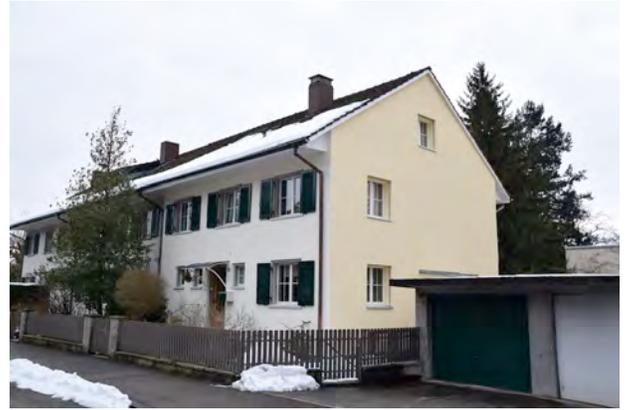
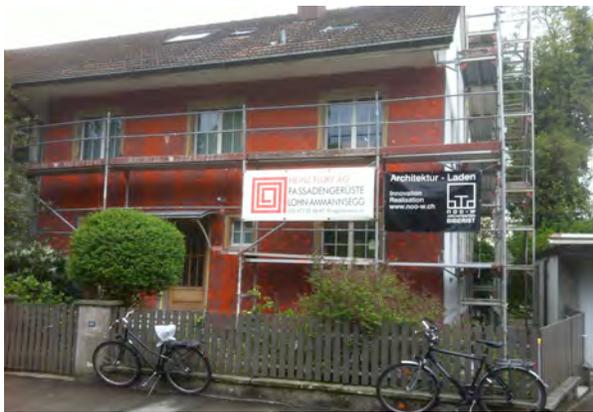
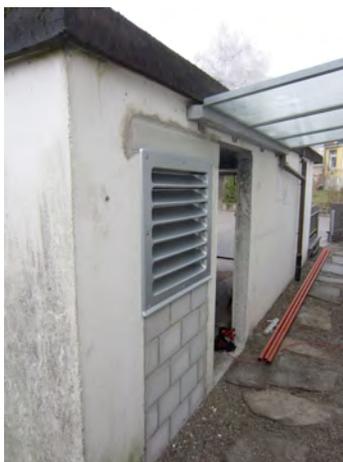
Auf der Westfassade /Giebelfassade waren ein Fassadenanstrich und ein Neuanstrich der Fensterläden nötig. Bereits bei einem früheren Ausbau des Estrichs ist das Dach gedämmt und neue Fenster eingebaut worden. Nun war für den Einbau einer Wärmepumpe der Energiebedarf durch weitere Dämmungen zu reduzieren. Diese sollte die Vorgaben des Gebäudeprogramms(Förderung) erfüllen. Um den Charakter des Gebäudes zu erhalten, zumal die Nachbarhäuser nicht saniert wurden, wählte man bei jeder der 3 Fassaden eine adäquate Lösung, die ästhetisch und kostenmässig vertretbar war:

Auf der Giebelfassade wurde Multipor eingesetzt, ein rein mineralisches Produkt mit hervorragender Oekobilanz und dampfdiffusionsoffen. 18 cm waren für das Förderprogramm nötig. In der Dämmschicht konnte somit Rafflamellen eingebaut werden, was bei der Ausrichtung zur Abendsonne hin vorteilhafter als Fensterläden war.

Auf der Strassenseite wurde der neuartige, mineralische Dämmstoff Aerogel verwendet. Hier reicht für die gleiche Wirkung 6 cm. Fensterläden und Leibungen wurden nicht verändert, womit die Dämmung kaum auffällt.

Auf der Südseite, wo grosse Fensterflächen sind, wurden einzig die Heizkörpernischen von Innen mit Aerogel gedämmt. Hier mussten die grossvolumigen Heizkörper gegen flache eingetaucht werden.

Zuletzt wurde auch die Kellerdecke gedämmt und das abfliessen der Wärme in den Keller und über den Kellerboden in die Erde zu unterbinden

Die Luft/Wasser-Wärmepumpe wurde ohne Einschränkung für das Fahrzeug in der freistehenden Garage eingebaut. In einem kleinen Graben wurde die Leitung mit den Speichern im alten Heizraum verbunden.
